Naprawa konstrukcji balkonów, które uległy uszkodzeniu mechanicznemu lub korozji

PROJEKT TERMOMODERNIZACJI
BUDYNKU
MIESZKALNO-USŁUGOWEGO

NAPRAWA KONSTRUKCJI
PŁYT BALKONOWYCH

A-9

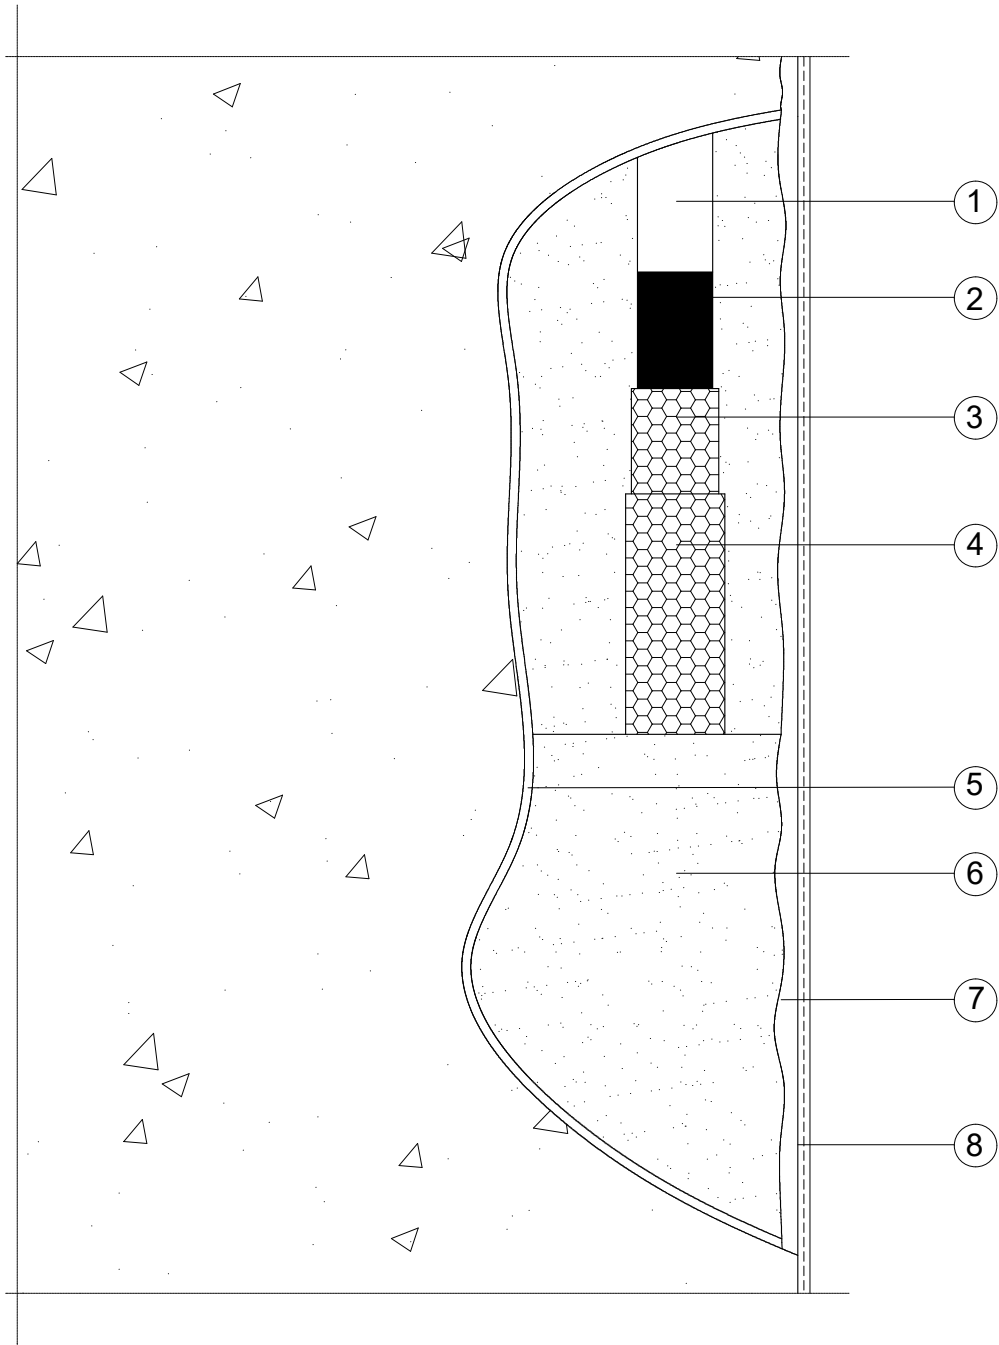
Zabezpieczenie stali zbrojeniowej i wypełnienie ubytków

- 1 Odsłonięty, skorodowany pręt zbrojeniowy
- 2 Oczyszczony z produktów korozji i odtłuszczony pręt zbrojeniowy
- 3 Mineralna ochrona przed korozją (I warstwa) - Ceresit CD 30
- 4 Mineralna ochrona przed korozją (II warstwa) - Ceresit CD 30
- 5 Warstwa kontaktowa z Ceresit CD 30
- 6 Wypełnienie gruboziarniste: Ceresit CD 25 / CD 26
- 7 Wyrównanie wypełnienia przez wyszpachlowanie materiałem drobnoziarnistym (przy głębokości nierówności do 5 mm) - Ceresit CD 24
- 8 Wierzchnia powłoka ochronna: Ceresit CT 44 lub Ceresit CR 166

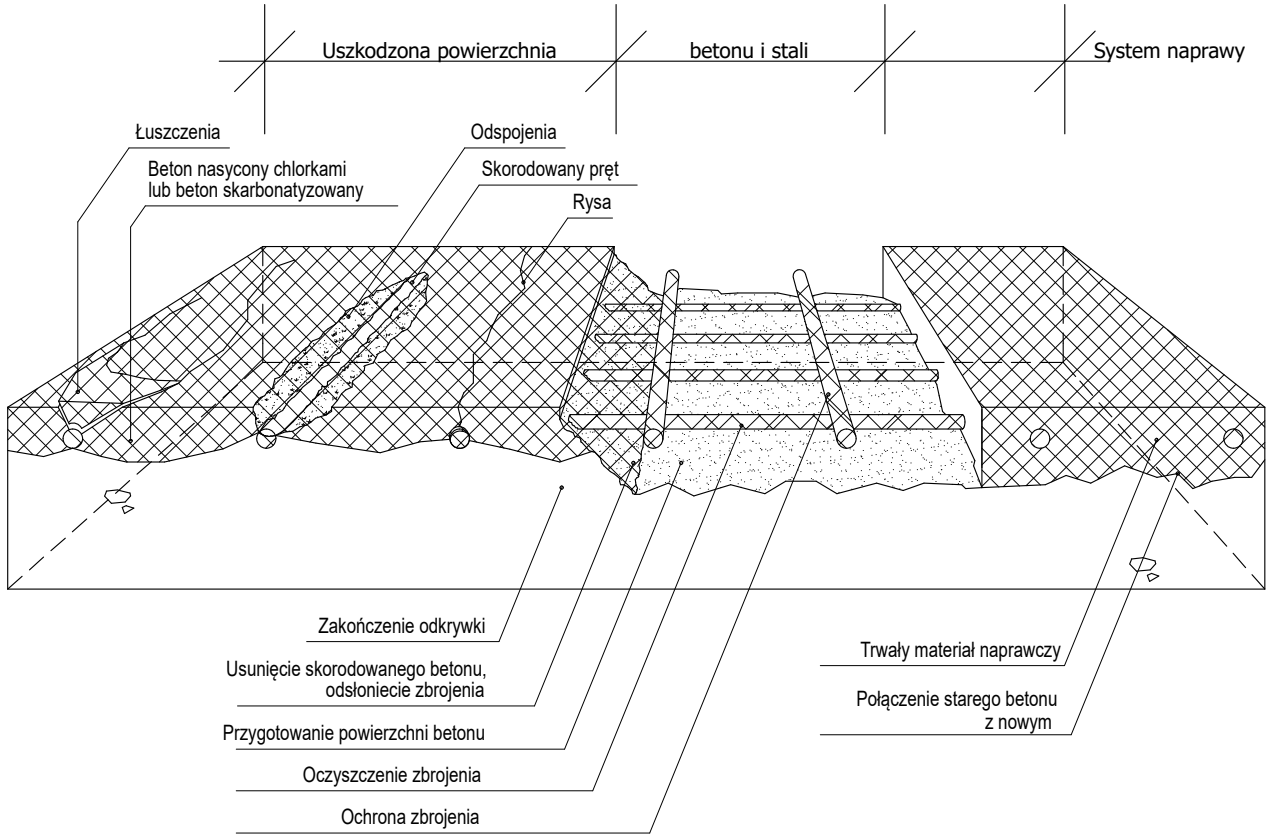
System PCC - naprawa konstrukcji żelbetowej:
Przygotowanie powierzchni

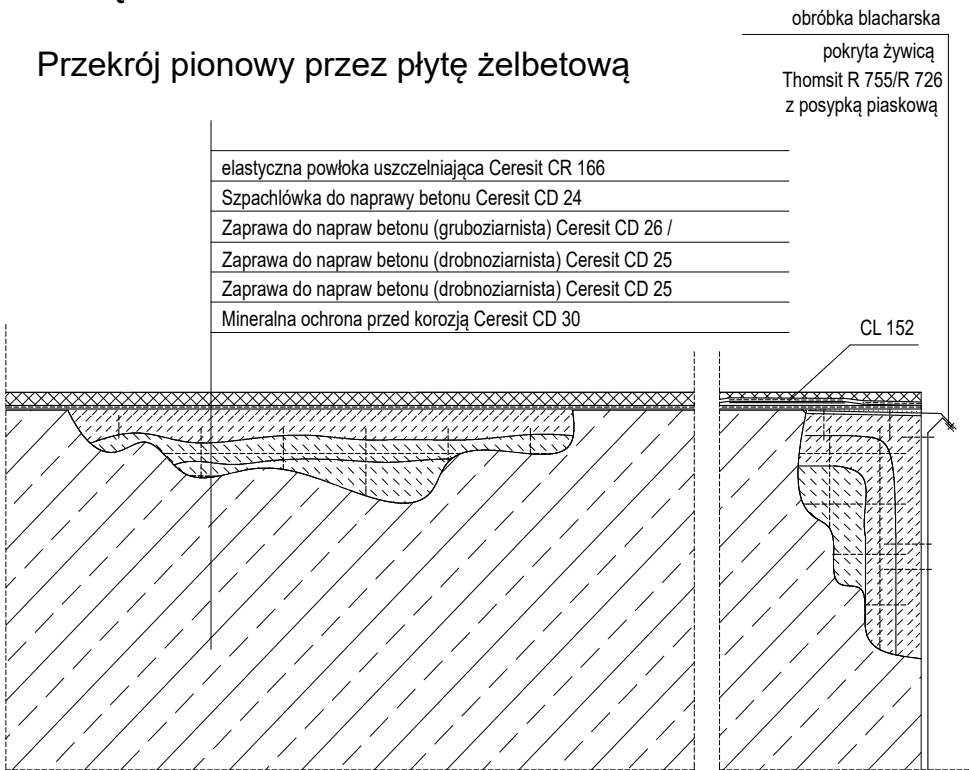
System PCC - naprawa konstrukcji żelbetowej:
krawędź balkonu

Przekrój pionowy przez płytę żelbetową

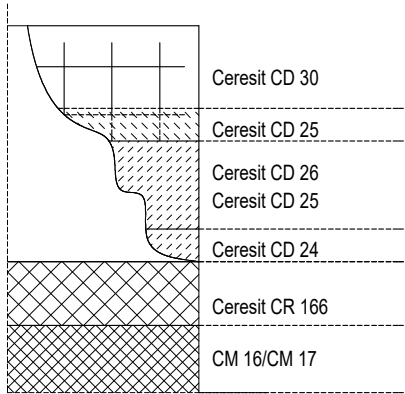
Widok z góry
